Enabling
ZERO WASTE

Glynn Vivian Art Gallery

Enabling Zero Waste: Glynn Vivian Art Gallery

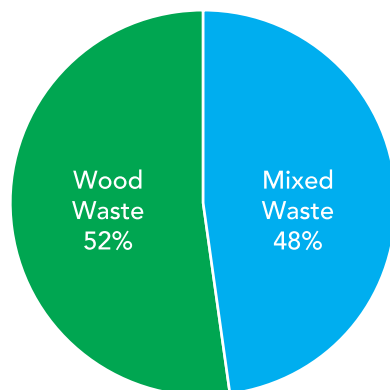
All the waste was either disposed of as mixed wood waste or general waste. Mixed waste accounted for 28.6 tonnes 52% and general waste was 26.8 tonnes 48%.

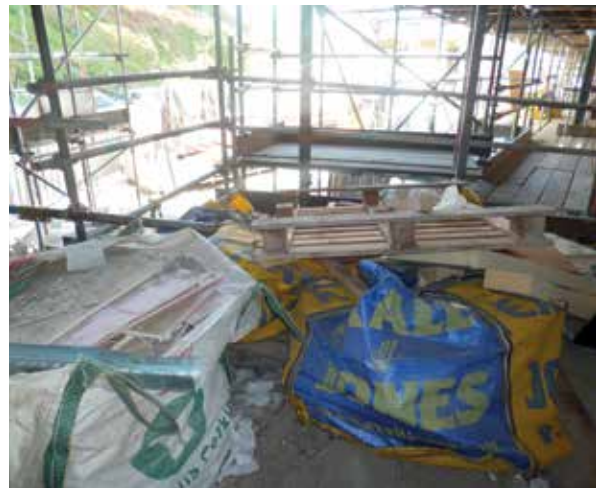
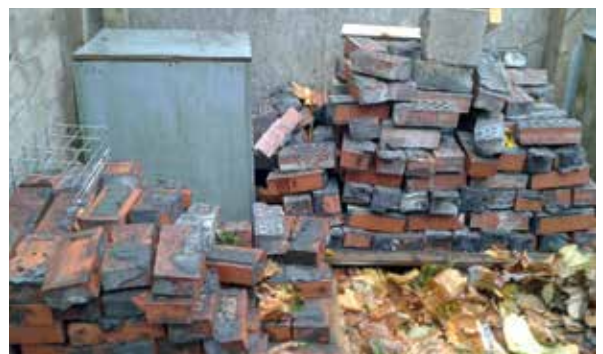
1. Bricks – Brick waste produced through creating new openings within the building was stored on pallets and kept on site in order to be reused or replace broken bricks. Estimated to be 2.5 tonnes of prevented brick waste. Disposing of 2.5 tonnes of inert (brick) waste would have cost £144
2. Parquet Flooring – 14 pallets of oak parquet flooring were stored to be cleaned and reused. This has been estimated to be 12 tonnes of timber waste prevented. Disposal of this timber would have cost £1,542 based on the fee per tonne of wood and a skip lift fee. This assumes 1.15 tonne per skip based on project average for a wood skip. New oak parquet flooring at £60 per m² would have incurred an extra cost of approximately £55,500. Total = c.£57,050.

3. The site hoarding was erected by a sub-contractor, who also removed it with the intention of reusing it on another site
4. Wooden boards were used to protect some architecture within the old building. This was later reused as patressing, noggins and external shuttering.
5. Roofing timber and joists – Repairs were carried out on the roof joists. Joists in good condition were repaired and any pieces that could be reused were reused, where practicable.

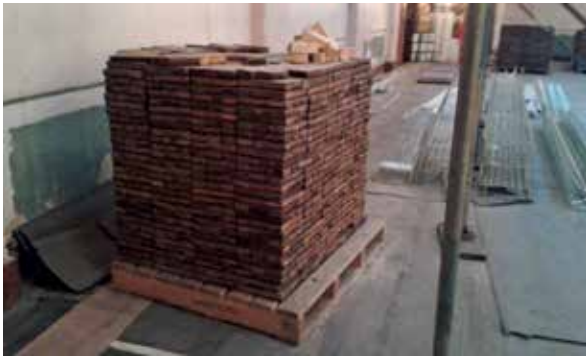
Parquet flooring within the ground floor gallery area had to be removed along with some timber joists due to the discovery of wet rot in October 2015. The site team ensured that the contaminated timber was separated and placed into a flexible tonne bag (FIBC). The waste management company was contacted to inform them of the contamination and the bag was removed at the same time as the timber skip.

14 pallets worth of parquet flooring was reclaimed, stored, cleaned and reused on site. Preventing an estimated 12 tonnes of timber waste. Similarly 20 window frames were restored on site and 5 windows were sent off site for restoration. It is estimated that this would have been 2 tonnes of timber waste. Other examples of avoiding disposal through reuse include;

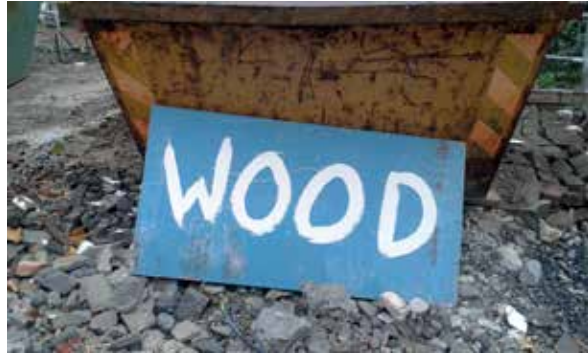
- The site hoarding - erected by a sub-contractor who also removed it with the intention of reusing it on another site
- Wooden boards - used to protect some architecture within the old building. This was later reused as patressing, noggins and external shuttering.

Estimated 20 tonnes of waste avoided through reuse, this saved approximately 17 skips worth of waste (based on an average of 1.15 tonnes of wood waste per wood skip). This saved £3780 of cost if disposed of as mixed waste or £2500 as wood waste. An additional 38.0% - 57.5% on top of actual wood disposal costs respectively. Cost for the removal of wood waste by Derwen was based on a rate per tonne and a lift charge. The per tonne rate was 53.6% of the mixed waste rate, achieving a saving of 21.1% on top of the costs avoided through reuse. Wood disposal would have been 110% more expensive without the examples of reuse and segregation of waste highlighted here.

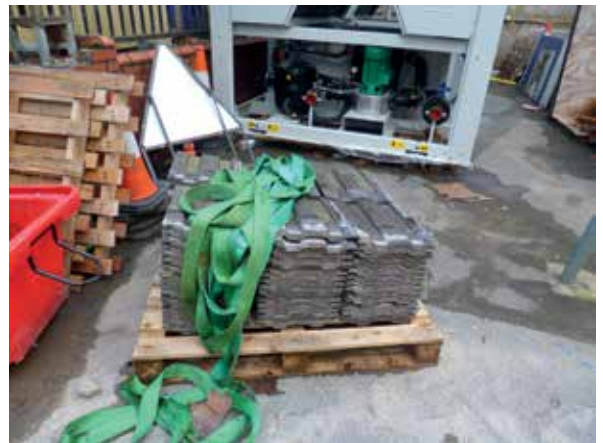
The concrete tiles were carefully removed and stored on pallets as some were in good repair. Broken tiles were disposed of in the inert skip. Enquiries were made with local reuse facilities and architectural salvage companies. Unfortunately, as they were not good quality tiles, they were not in demand. Roofing tiles were distributed to anyone who would make use of the tiles and tended to be members of the public who wanted a few tiles to carry repairs on their homes.

Conservation requirements for the roof of the original building meant the existing roof was to be stripped of the concrete tiles and repairs were then carried out to the roof structure. Roofing batten timbers were removed as they required replacing, and the roofing joists were repaired as much as possible, replacing any rotten wood. The concrete tiles were then replaced with slate.

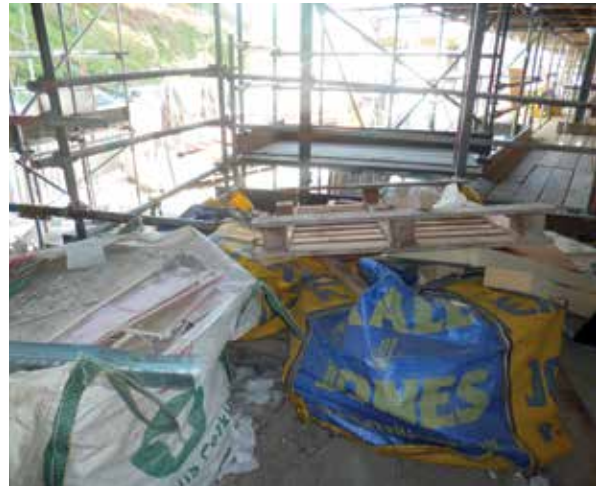
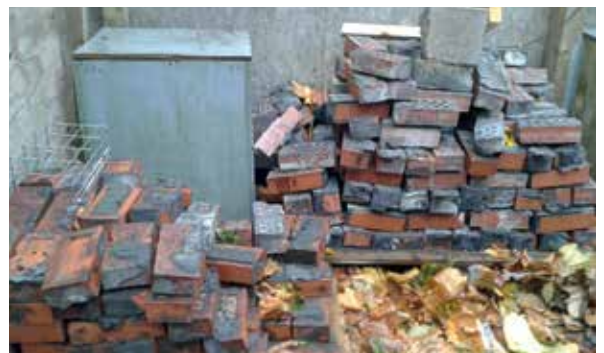
1. Brics – Cafodd gwastraff brics a gynhyrchwyd wrth greu agoriadau newydd yn yr adeilad eu storio ar baledi a'u cadw ar y safle i'w haildddefnyddio neu yn lle brics oedd wedi malu. Amcangyfrifwyd fod hyn wedi atal 2.5 tonnall o wastraff brics. Byddai gwaredu 2.5 tonnall o wastraff (brics) anadweithiol wedi costio £144.
2. Lawr parquet – storiwyd 14 paled o lawr parquet derw ar gyfer eu glanhau a'u haildddefnyddio. Amcangyfrifwyd fod hyn wedi atal 12 tonnall o wastraff pren. Byddai gwaredu'r pren hwn wedi costio £1,542 ar sail ffi fesul tonnall o wastraff pren a ffi am godi bob sgip. Mae hyn yn tybio 1.15 tonnall fesul sgip ar sail llond sgip gyfartalog o wastraff pren. Byddai llawr parquet derw newydd, am £60 y m2, wedi costio tua £55,500 yn ychwanegol. Cyfanswm = tua £57.050.

3. Codwyd y bordiau ar gyfer y safle gan isgcontractwyr a wnaeth hefyd eu tynnu i lawr gyda'r bwriad o'u haildddefnyddio ar safle arall.
4. Defnyddiwyd bordiau pren i ddiogelu peth o'r bensaerniaeth yn yr hen adeilad. Cawsant eu haildddefnyddio wedyn fel patresi, fframiau plattform ac estyll allanol.
5. Coed a distiau / trawstiau'r to – cafodd waith trwsio ei wneud ar ddistiau'r to. Cafodd y distiau mewn cyflwr da eu trwsio ac aildddefnyddiwyd unrhyw ddarnau y gellid eu haildddefnyddio, lle'r oedd hynny'n ymarferol.

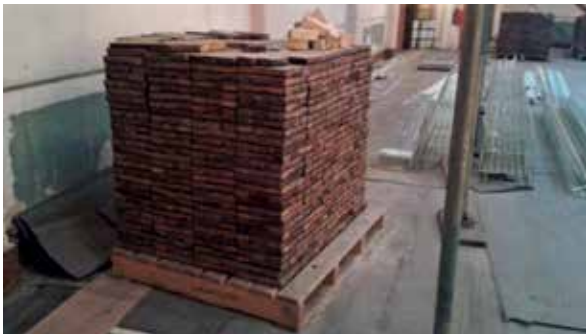
Bu'n rhaid codi'r llawr parquet ar lawr gwaelod yr oriel ynghyd â rhai distiau pren ar ôl darganfod pydredd gwlyb ym mis Hydref 2015. Roedd tîm y safle'n gwneud yn siŵr bod y pren pydredig yn cael ei wahanu a'i roi mewn bagiau tunnell hyblyg (FIBC). Cysylltwyd â'r cwmni rheoli gwastraff i'w hysbysu o'r pydredd a chafodd y bagiau eu symud o'r safle ar yr un pryd â'r sgip gwastraff pren.

Cafodd 14 paled o lawr parquet ei adfer, storio, glanhau a'i aildddefnyddio ar y safle. Gan atal tua 12 tunnell o wastraff pren. Yn yr un modd cafodd 20 o'r fframiau ffenestri eu hadfer ar y safle ac anfonwyd pump arall i gael eu hadfer oddi ar y safle. Amcangyfrifir y byddai hyn wedi creu dwy dunnell o wastraff pren. Dyma enghreifftiau eraill o osgoi gwaredu drwy aildddefnyddio;
